芦生演習林トヒノ谷におけるパイプ流出とパイプ網に関する研究

Pipe flow and pipe distribution at Toinotani Basin
in Ashu Experimental Forest

Takahisa MIZUYAMA, Ichiro SATO and Ken'ichiro KOSUGI

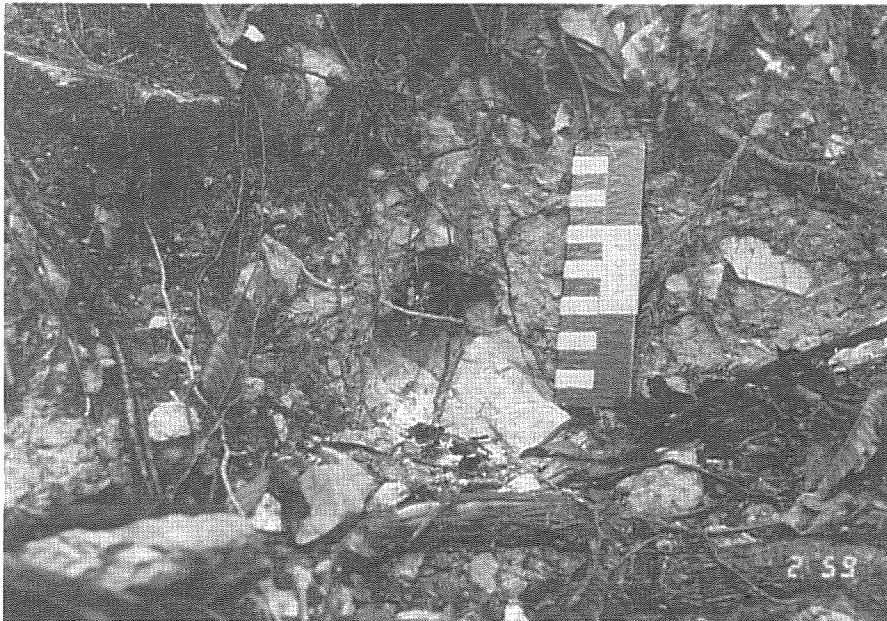
写真-1 パイプの出口

パイプ出口の平面的な分布を図-3に示す。パイプは、流域出口から上流へ10mまでの範囲の谷筋にあり、これより上部にはパイプは見られない。小流域下流端の地下水の流出口より上流は、普段、流水は見られず、降雨時にパイプから流出があった時だけ水が流れる。地下水の流出口付近は基岩が露出している。1993年6月の降雨時に集中観測を行ったが、その際、7カ所のパイプ出口を見つけた。その後、2、3の出口の位置が少し変わったり、消滅したり、新たに出現したりしたが、大きな変化はなかった。以下の議論の便宜上、個々のパイプに名前をつけることにし、下流から順に、PA、PB、PC、……、PGとする。7つのパイプの径は、3cm～8cmで、平均は5cmである。写真-1にパイプ出口の例を示す。

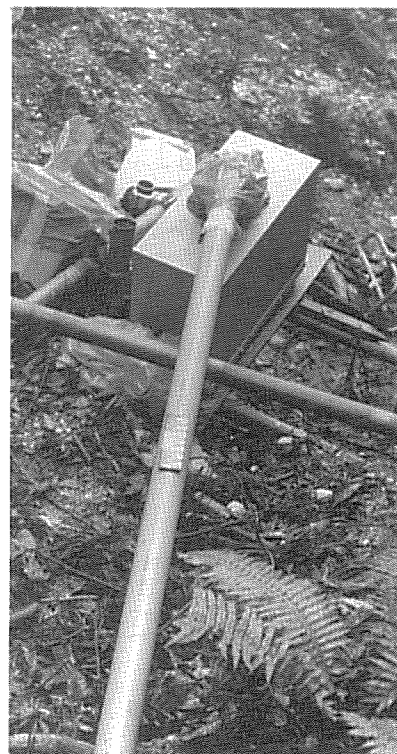
写真-2 転倒升型流量計

ブを500ccの転倒升（写真-2）につないで流量を観測した。

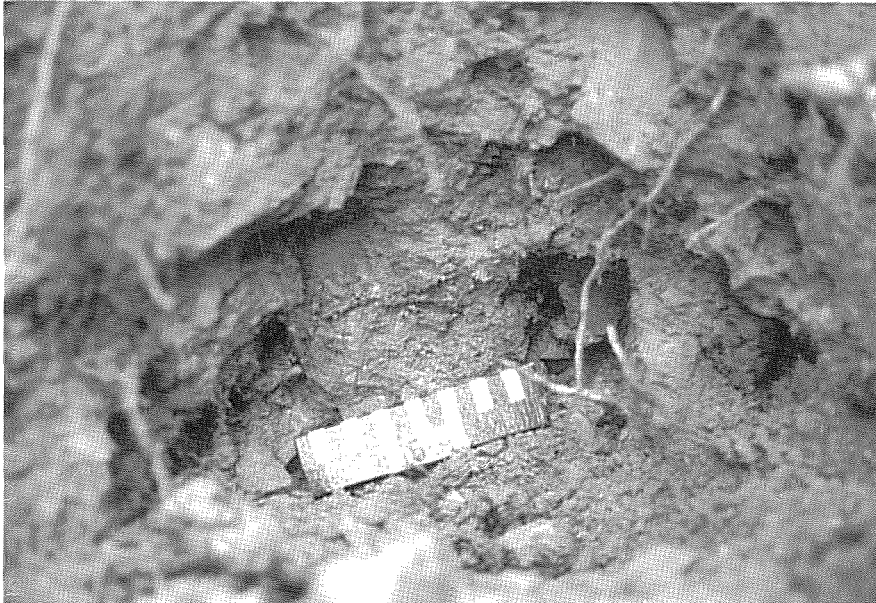
写真-3 パイプ (PG) の内部

地中のパイプの分布を調べるために、流出量の観測が一応終わったところで掘ってみることにした。PD と PG の2本のパイプについて、位置を測量しながら掘り進んだ。どちらも地上に出るところでは直径3～6cmのパイプとなっていて、出口から数十cmまではパイプ状であるが、その後は礫層につながる。出口から侵食が進んだ結果と考えられる。礫層は土砂（マトリクス）が水で洗い流されていて、礫を充填したパイプという表現が適当である。（写真-3）測量結果を図-7に示すが、地表から深さ50cm程度のところにあり、過去に発生した崩壊による崩積土の下部の面に対応していると考えられる。なお、深さ20cm付近には、樹皮が残っていて明らかに根の跡がパイプになったものが見られた。
